# KIK/37 TARLISKA GÓRNEJ RABY UTRZYMANIE RZEK GÓRSKICH

MONITORING DYNAMICZNEJ RÓWNOWAGI KORYT

REGIONALNY ZARZĄD  
GOSPODARKI WODNEJ  
W KRAKOWIE

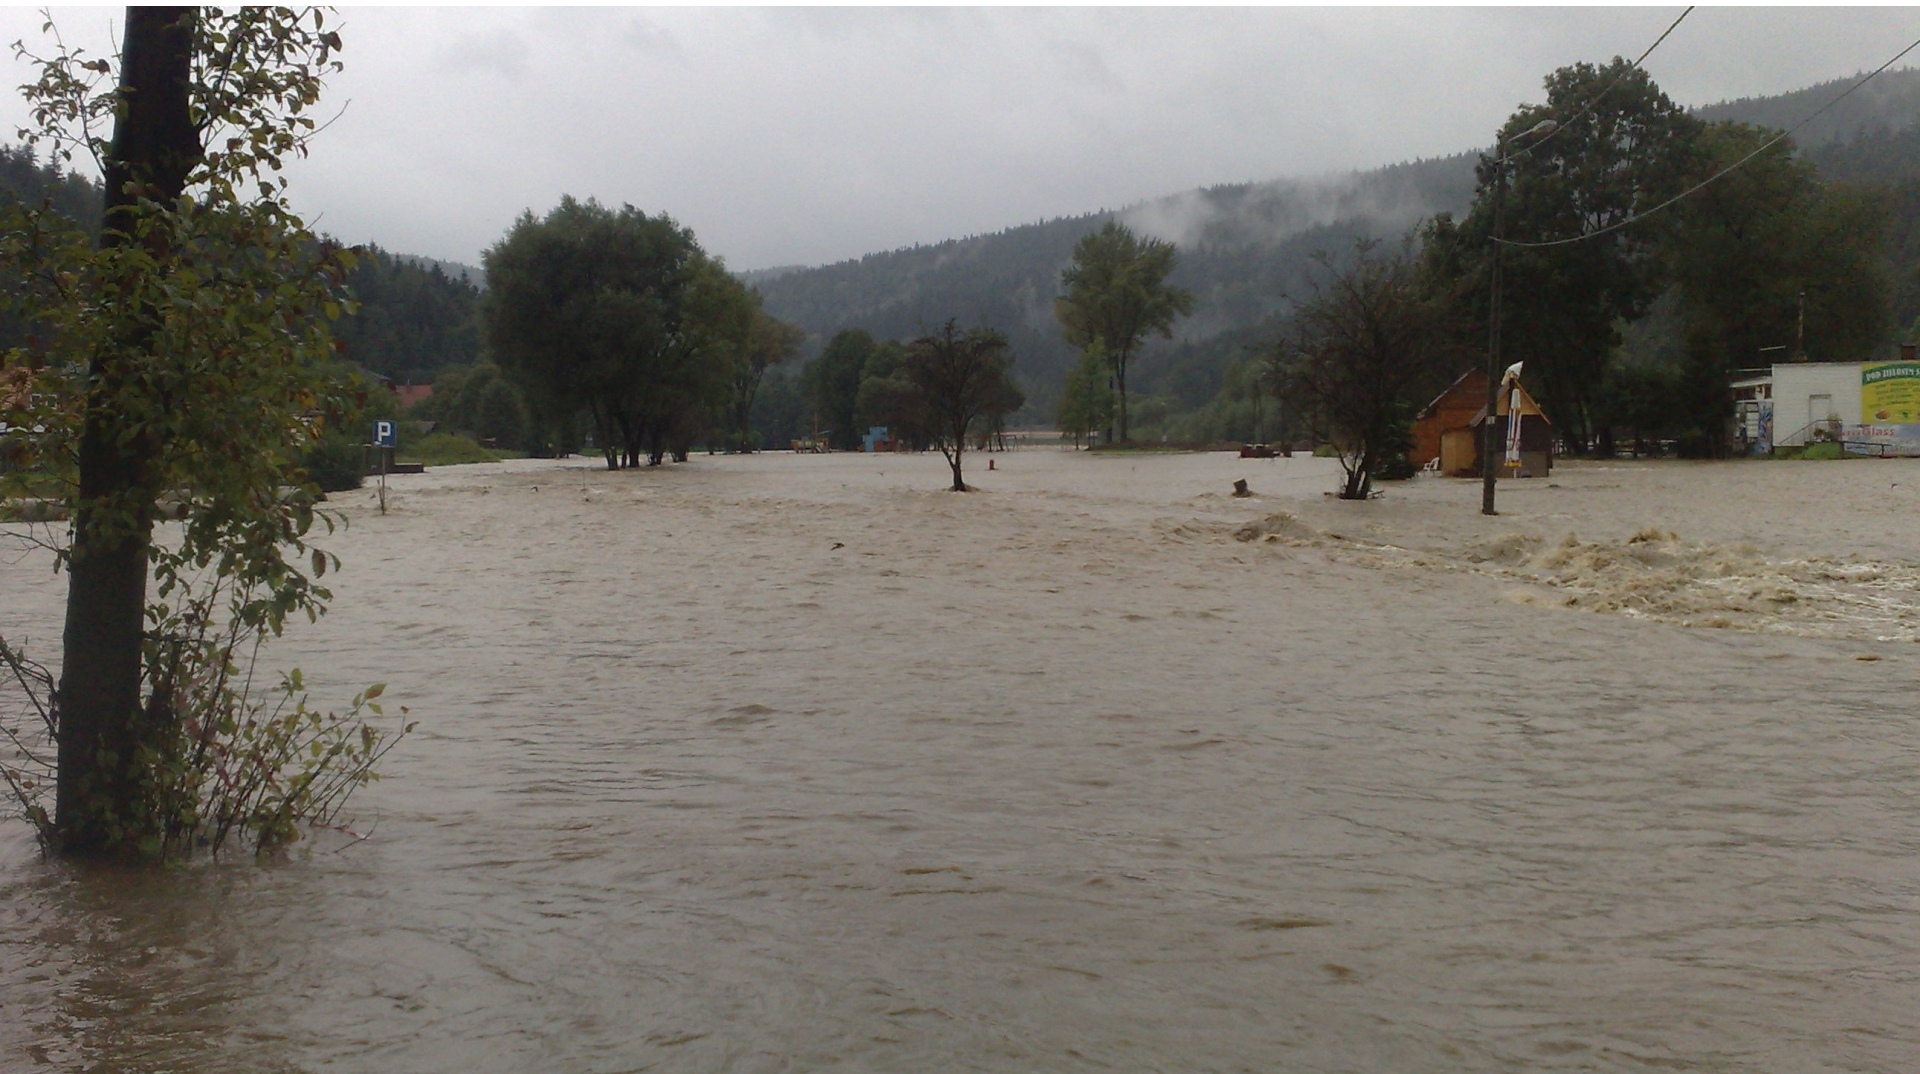
# Powodzie o charakterze zatapiającym

*ograniczanie powierzchni zalewu*

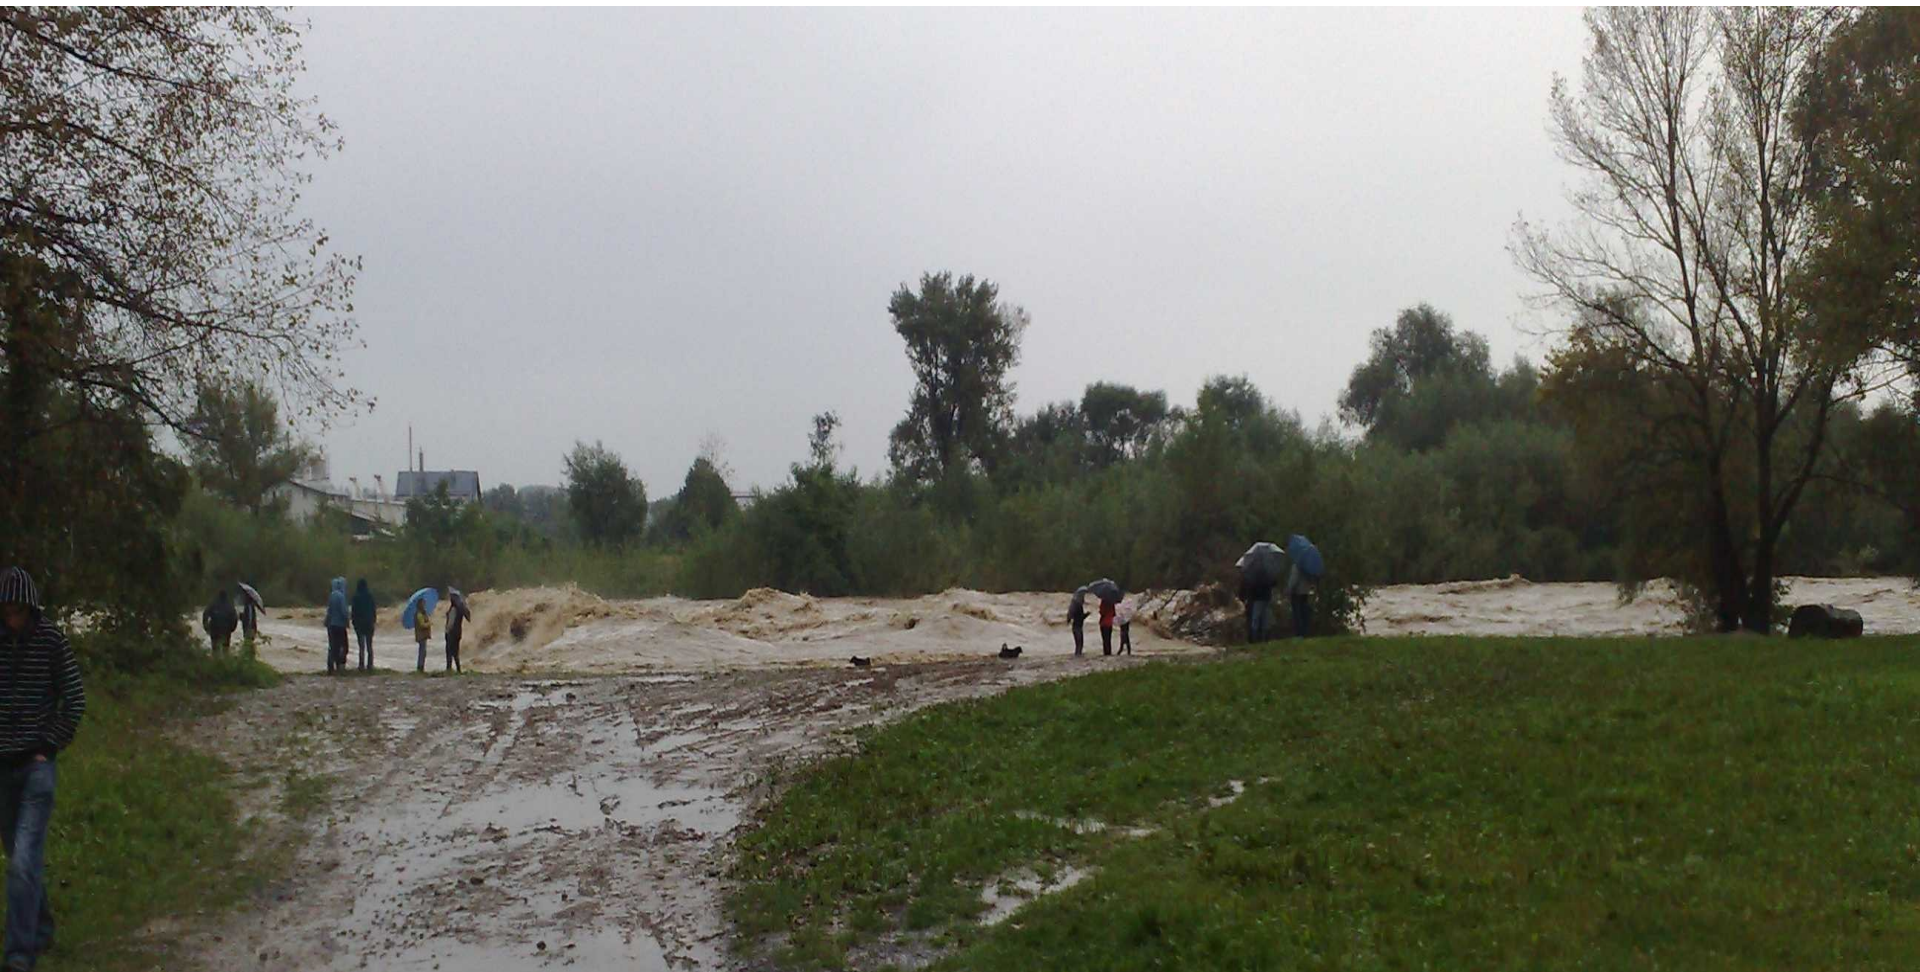
# Powodzie o charakterze niszczącym

*ograniczanie lub unikanie erodującego działania wody*

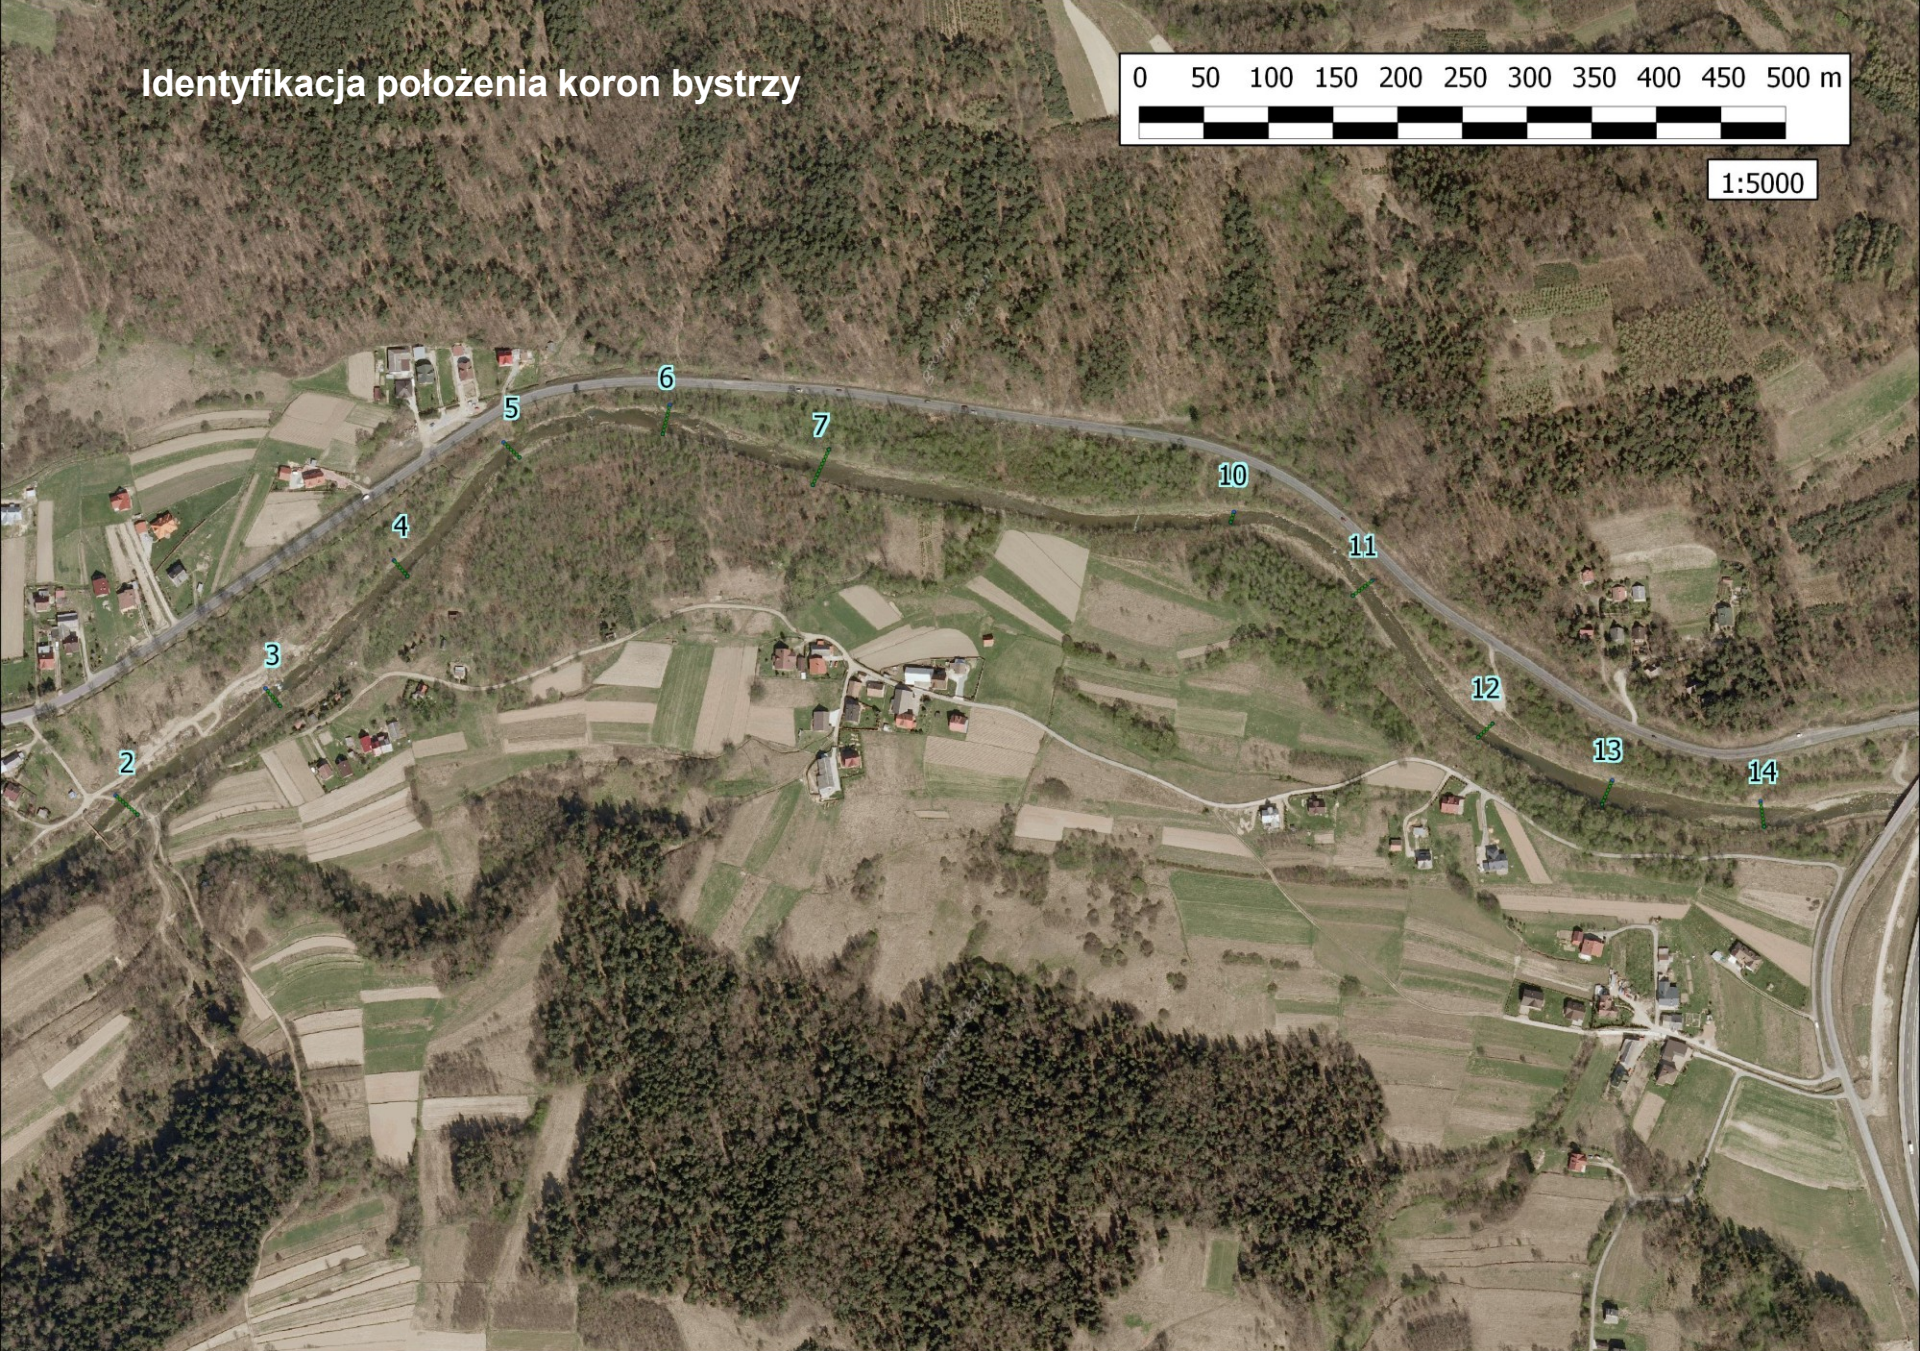
1:5000

# Identyfikacja położenia koron bystrzy

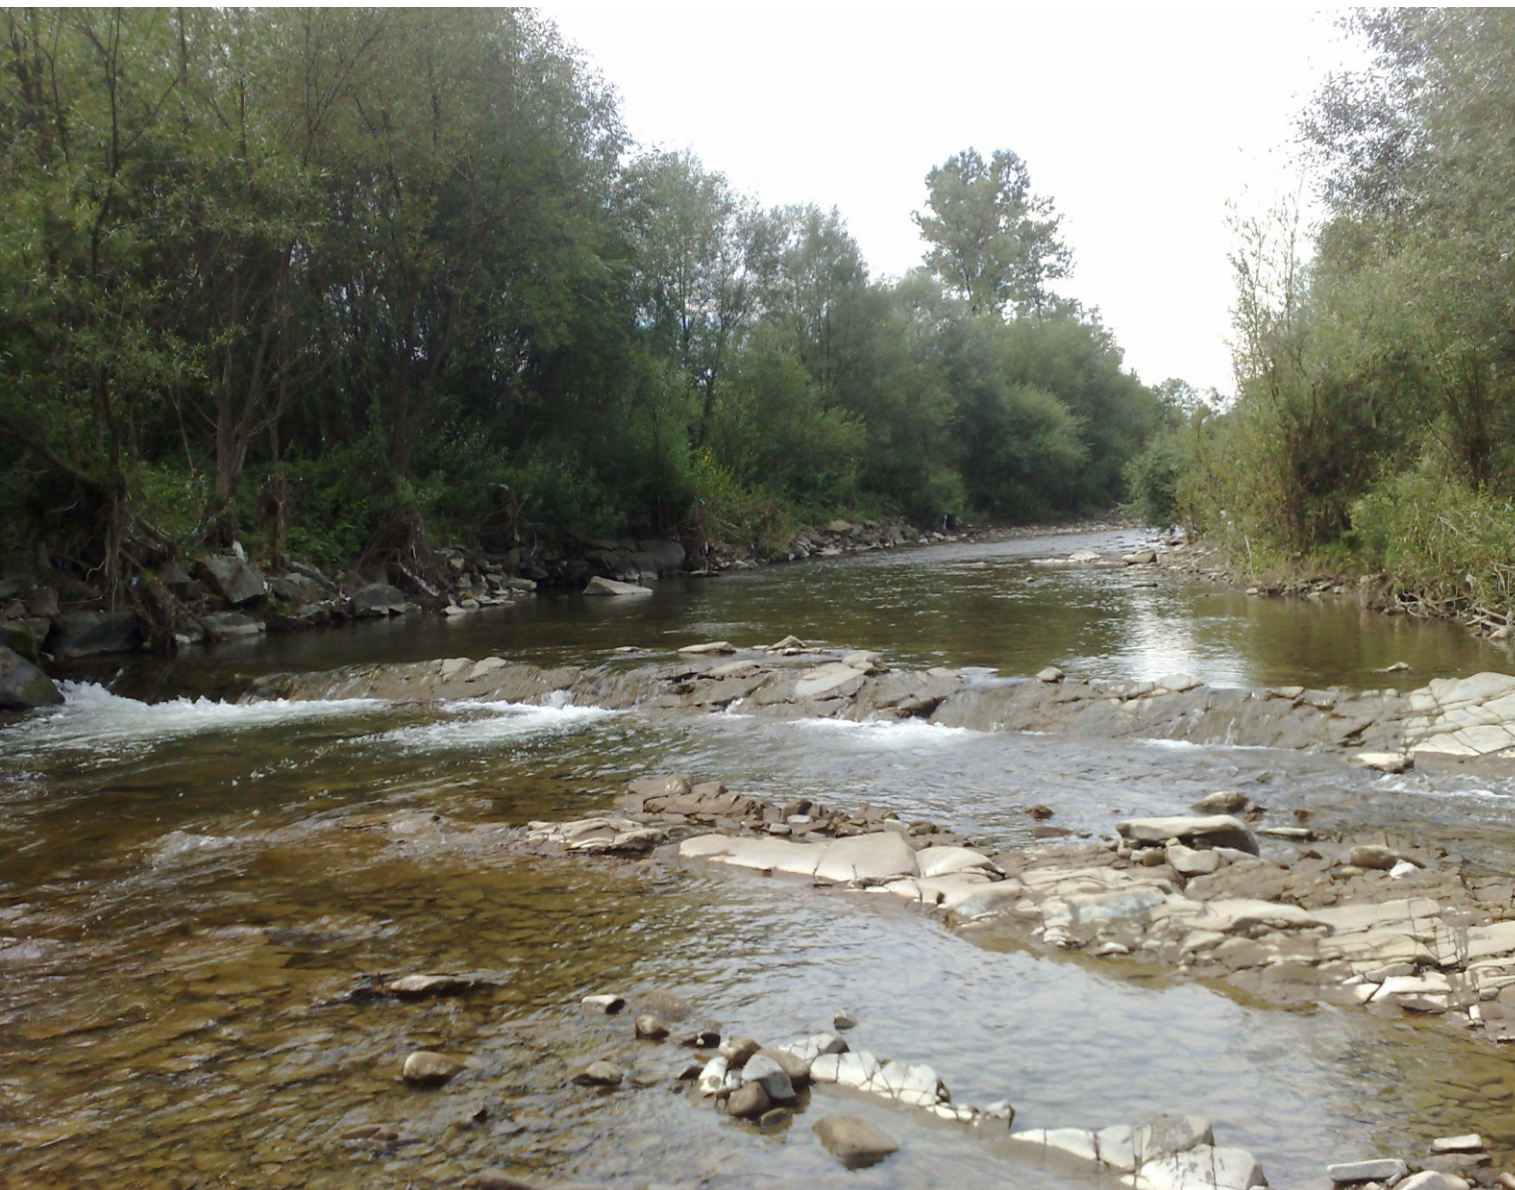
**Symulacja warunków równowagi według wzorów Thorne'a – Hey'a dla potoku Krzczonówka poniżej kaskady do mostu drogowego „zakopianki”.**

**Dla uziarnienia powierzchniowej warstwy żwirów jak dla materiału odstrzelonego w kamieniołomie – równowaga zachowana jest dla każdych ilości transportowanego rumowiska.**

$S = 0,00777$

$W \geq 19,0 \text{ m},$

$z = 120 \text{ m},$

Głębokość  
średnia bystrza:  
 $1,0 \text{ m},$

Maksymalna  
głębokość na  
bystrzu:  $1,6 \text{ m}.$

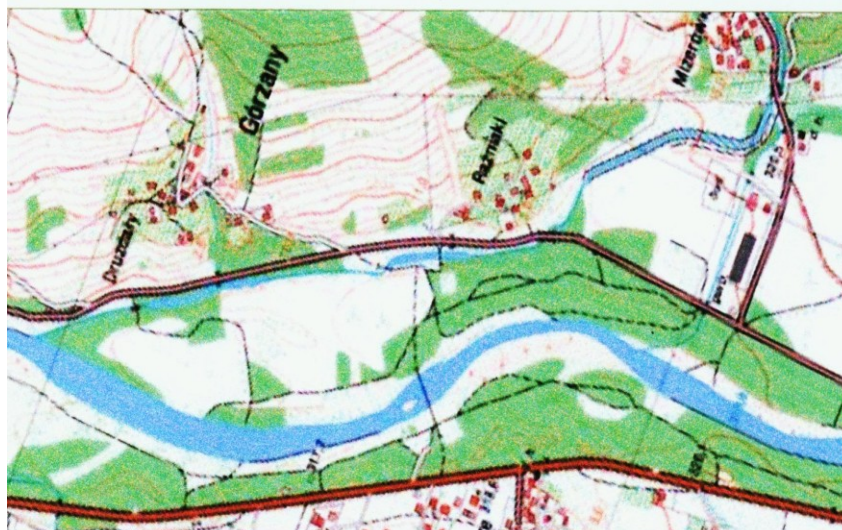
Porównanie historycznych map z początku i końca XX wieku ukazujące przekształcenie dawnego koryta Raby w obecny przyujściowy odcinek potoku Krzywiczanka
